# Chlístovice, okr. Kutná Hora, Středočeský kraj

## Středověký hrad Sion s pozůstatky obléhacího tábora

(15. století)

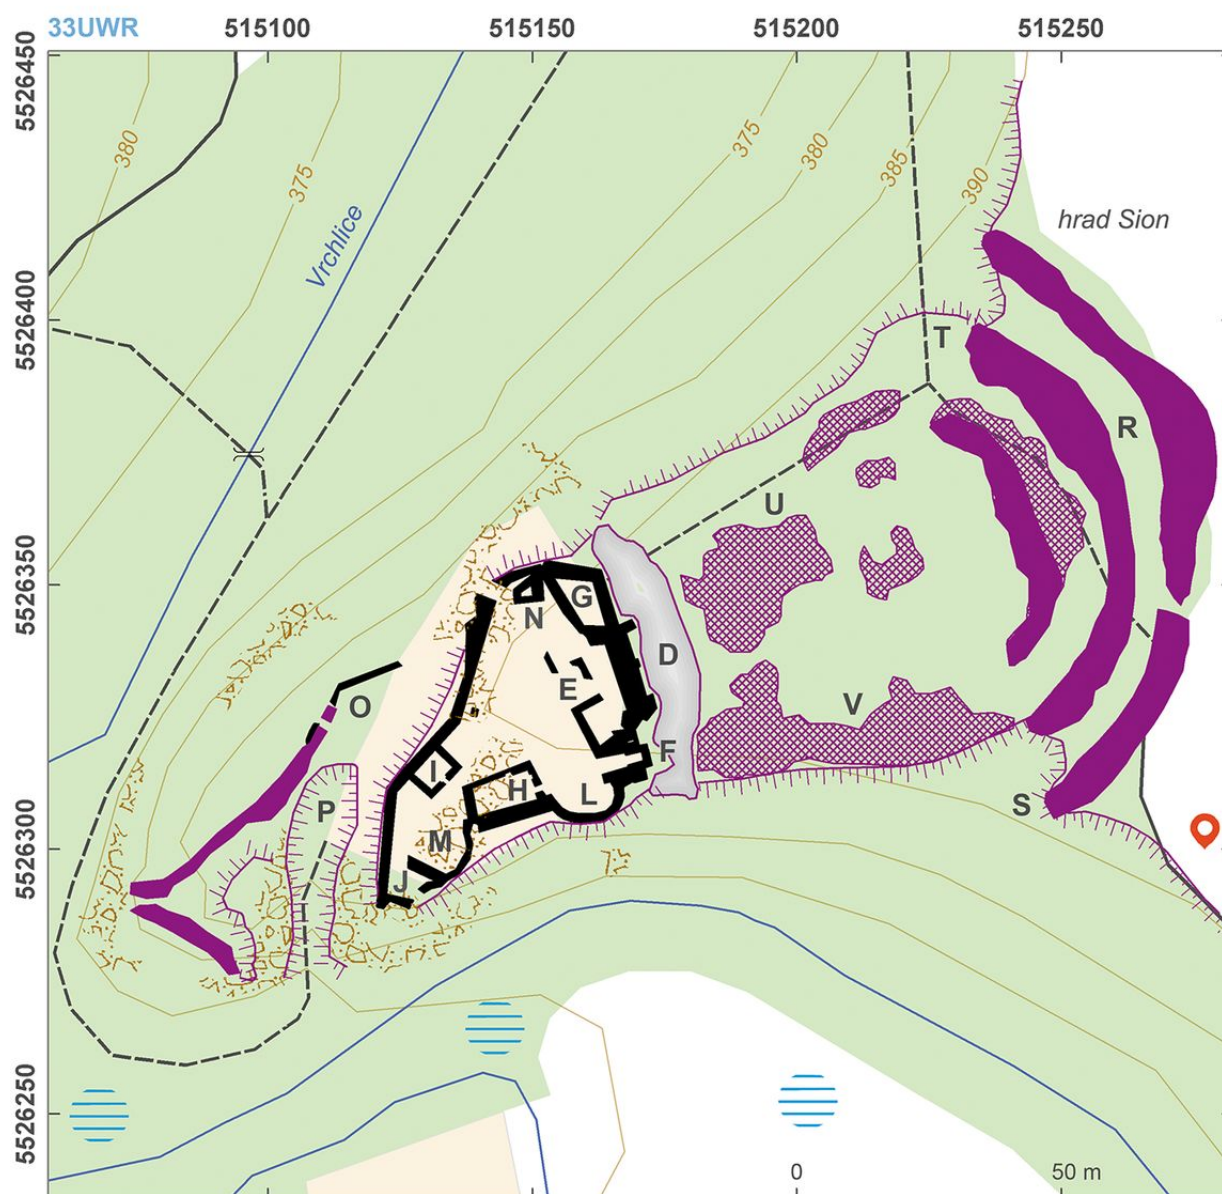
Plán lokality.

**Vysvětlivky k mapám:** A – jádro hradu; B – předhradí; C – obléhací tábor; D – šijový příkop mezi jádrem a předhradím; E – zástavba hradního jádra; F – brána; G – pozůstatky roubené stavby se zděnou podezdívkou; H – palác; I – hradní kuchyně; J – další rezidenční budova?; K – kostel sv. Ondřeje; L–N – bašty; O – plošina pod hradem připojená později k opevnění; P – skalní rozsedlina s přístupem k říčce; Q – rybník; R – opevnění předhradí; S – baštovitý útvar v příkopu mezi prvním a druhým valem; T – terénní hrana uzavírající severní část příkopu; U – pozůstatky zástavby předhradí; V – pozůstatky kamenné hospodářské zástavby; W – jeden z areálů obléhacího tábora, vymezený příkopem a valem; X – stanoviště velitele, příp. palebné postavení děl; Y – palebná postavení praků a pozůstatky obytných a provozních staveb; Z – další obranné objekty obléhacího tábora (např. tzv. vlčí jámy).

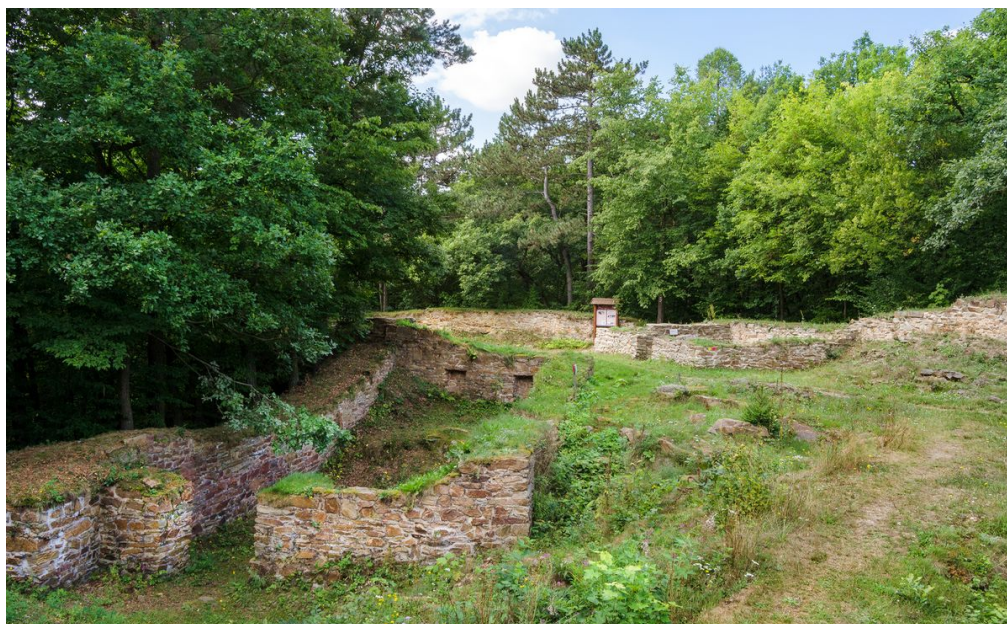
Hradní jádro od severovýchodu. Vlevo palác, v pozadí objekt hradní kuchyně.

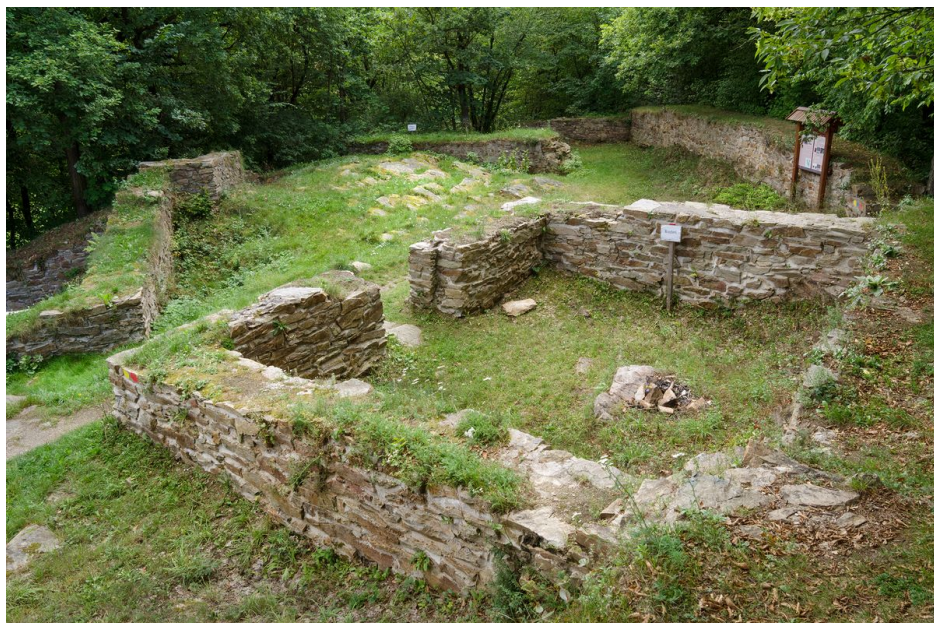
Hradní jádro od severu, v popředí objekt kuchyně, vlevo nároží paláce.

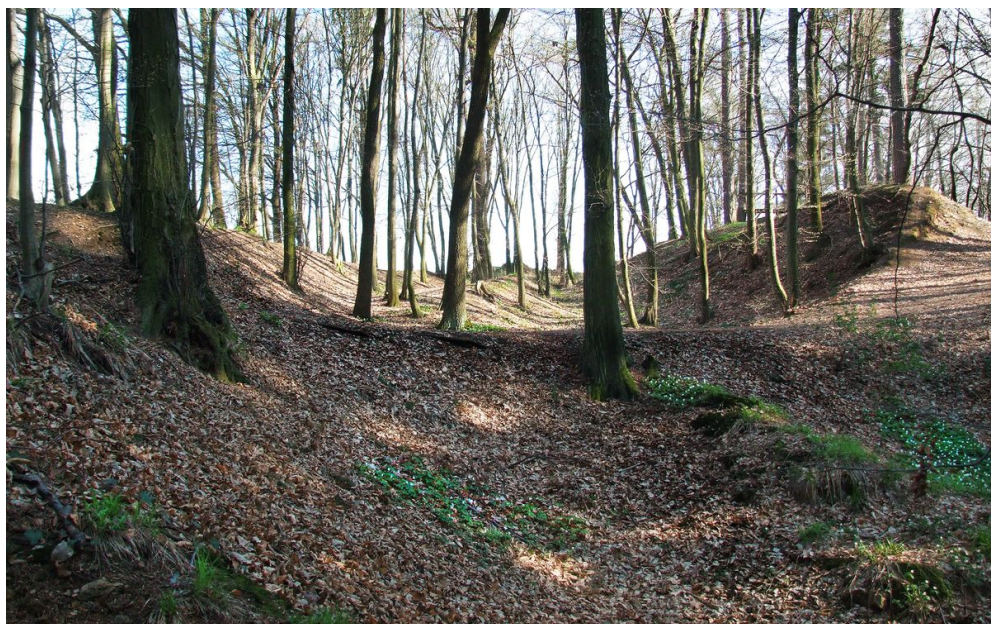
Fortifikace v čele hradního areálu od severovýchodu.

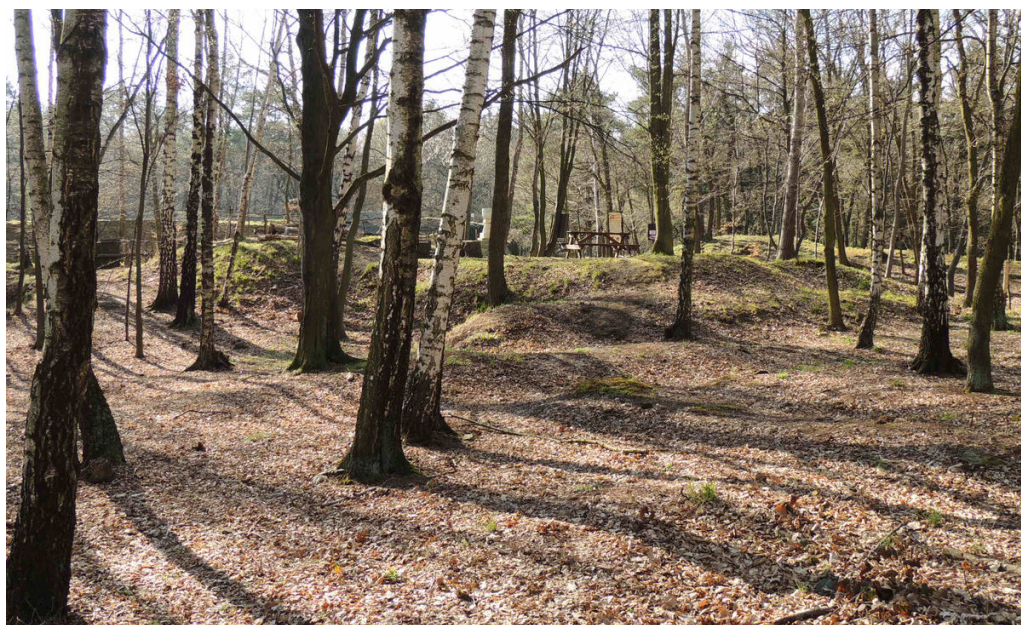
Pohled přes předhradí k hradnímu jádru od severovýchodu.

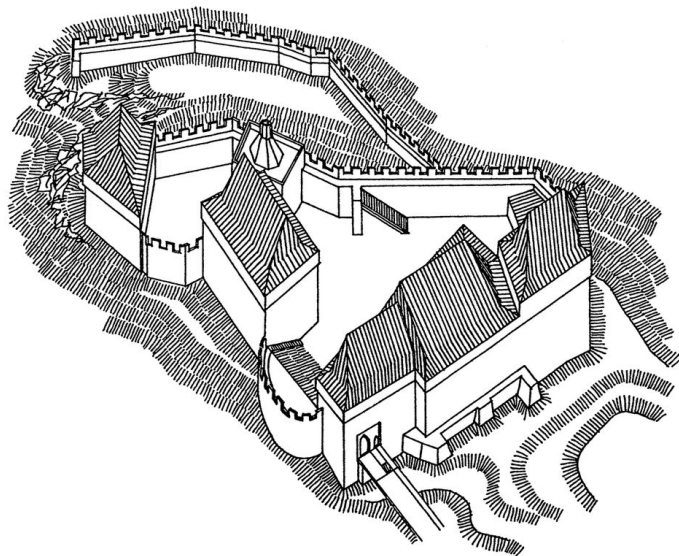
Kresebná rekonstrukce hradu.
