# Kytlické Mlýny, okr. Děčín, Ústecký kraj

Areál vojenského opevnění z 20. století

(30. léta 20. století)

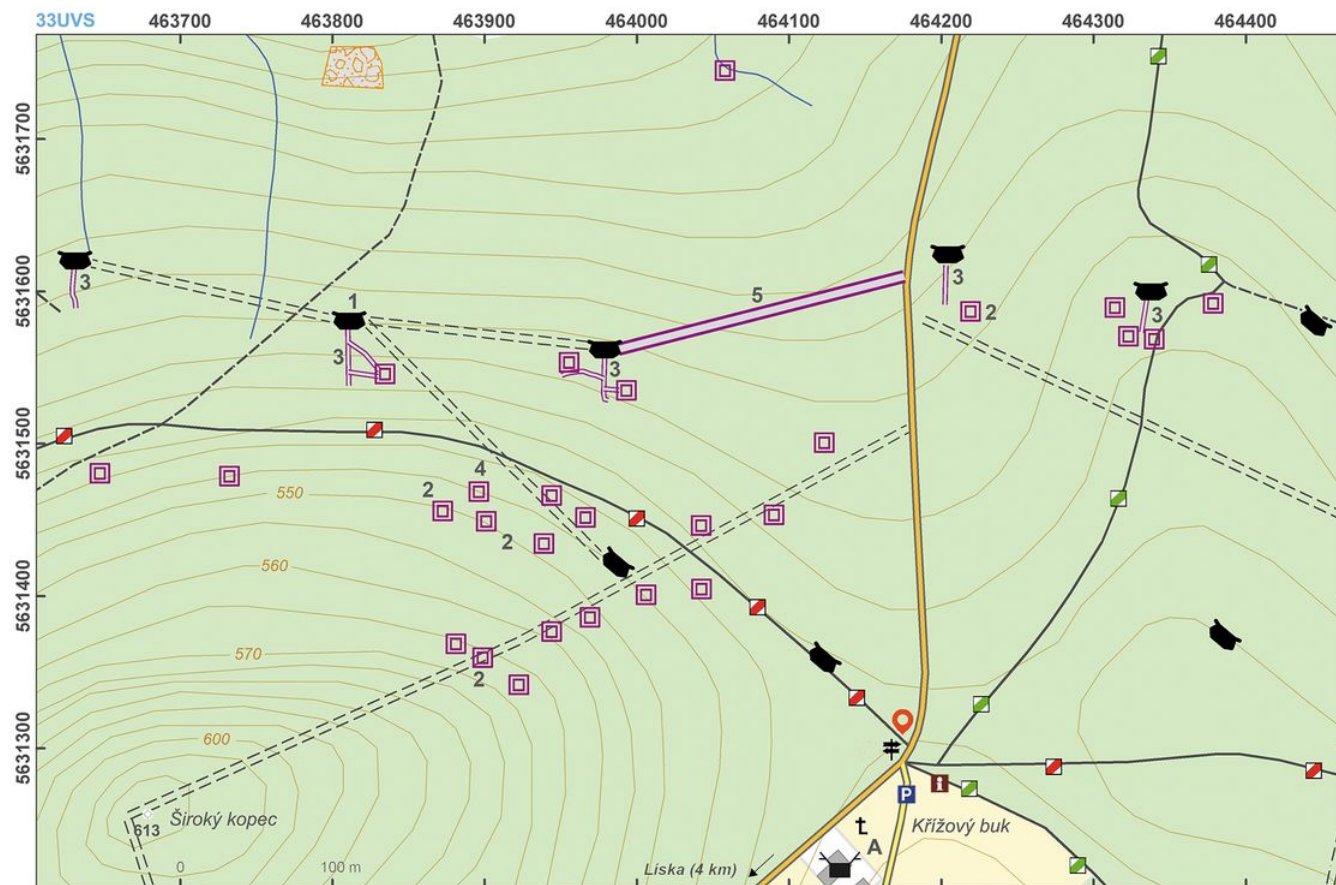
**Vysvětlivky k mapám:** A – poloha Křížový buk; 1 – lehké opevnění vz. 37; 2 – kulometná hnízda; 3 – přibližovací zákopy; 4 – minometný palpost; 5 – protitankový příkop.

Přístupová mapa/plán lokality.

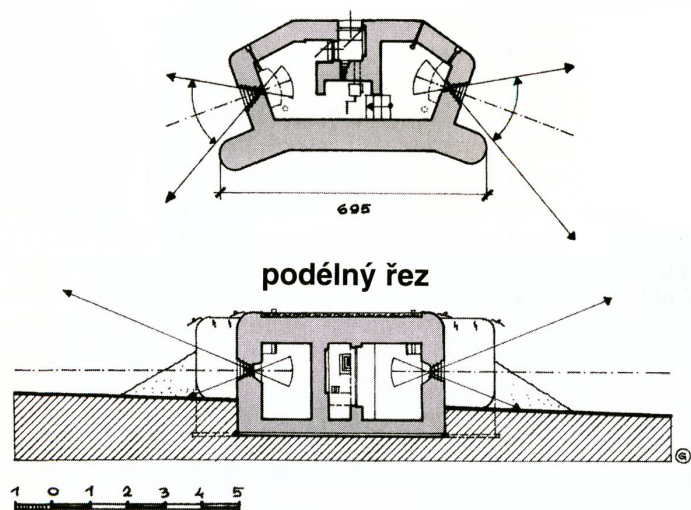
**A-140 lomený**

*Varianty lehkého objektu vz. 37 typ A (kresba O. Gregar).*

Řez a půdorys srubem vz. 37 varianty A-140, která se vyskytuje na lokalitě Kytlické Mlýny.

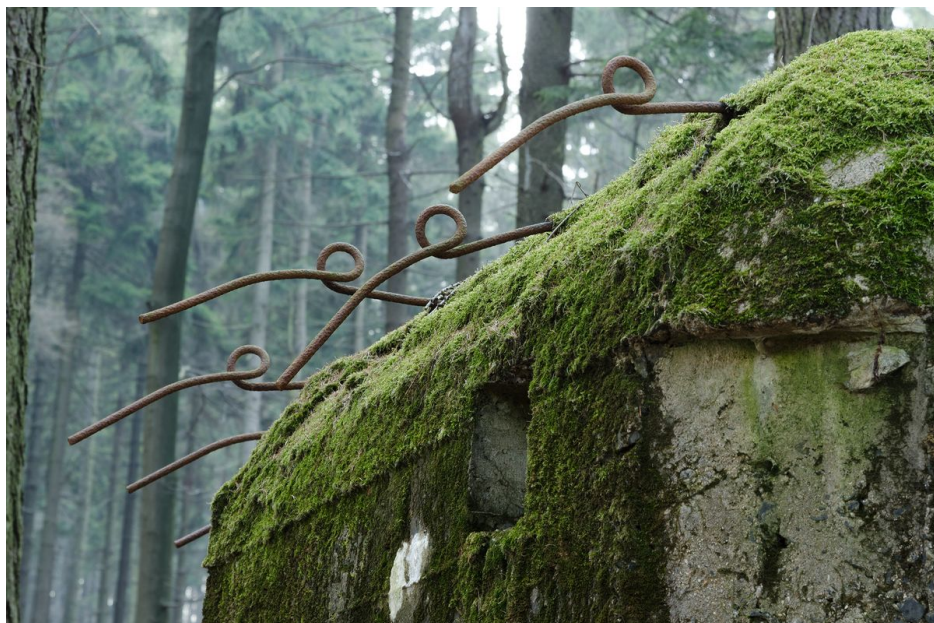
Tzv. prasečí ocásky sloužily k napínání ostnatého drátu a maskovacích plachet.

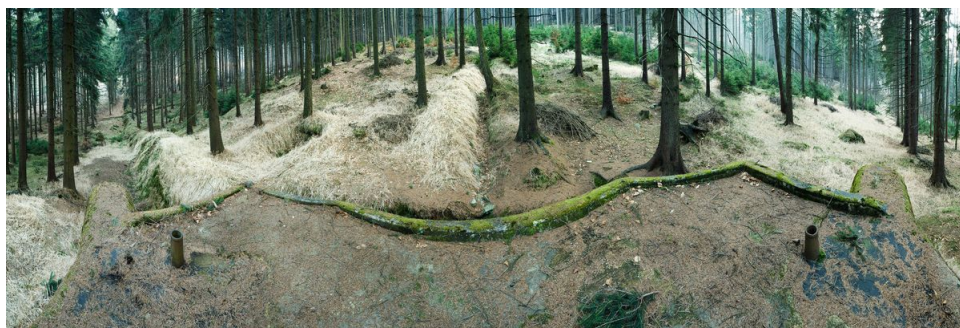
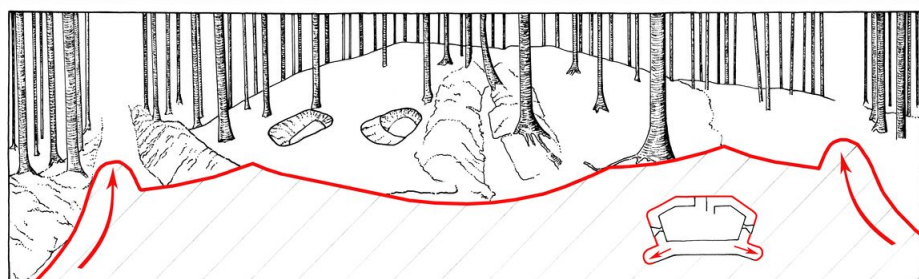
Širokoúhlý, a tedy zkreslený pohled ze střechy objektu vz. 37 směrem do týlu opevnění. Zcela vlevo protitankový příkop v ose palby jednoho z bočních těžkých kulometů, dále čtvercový skladovací či obytný prostor, přibližovací zákop a vpravo palebný průsek. Na střeše objektu jsou vidět pozůstatky dvojice periskopů.

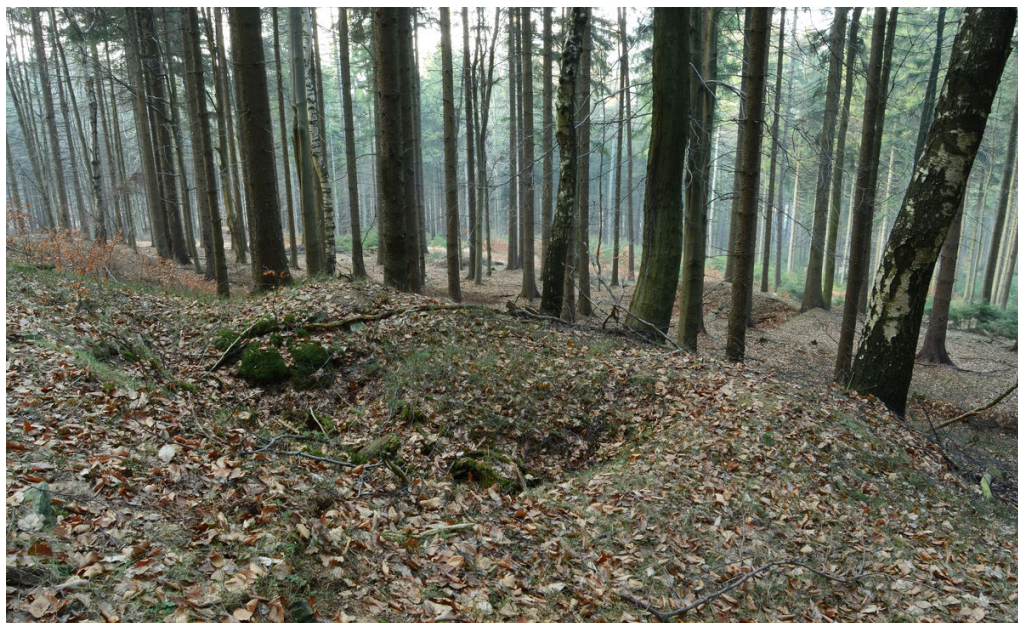
Kulometná hnízda, doplňující stálé objekty lehkého opevnění.

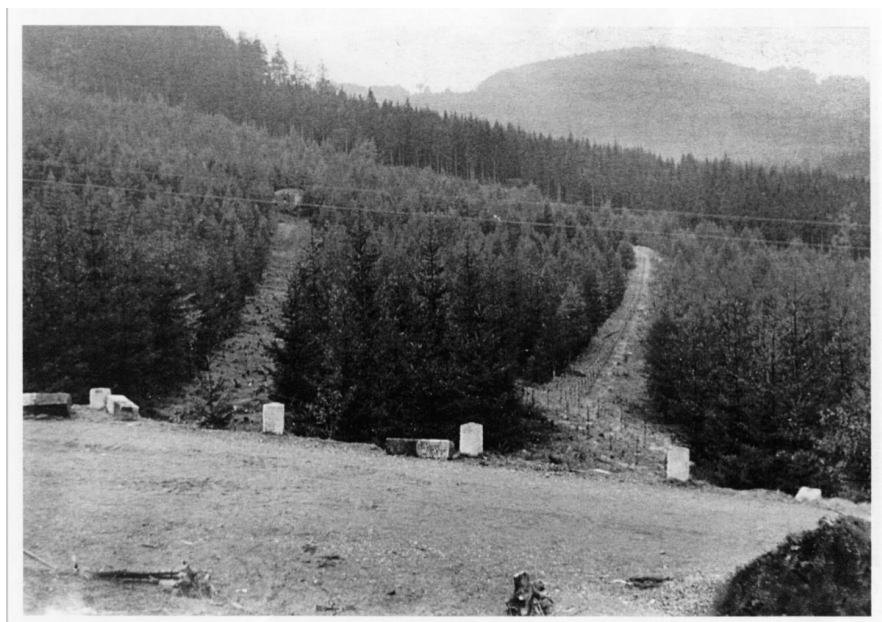
Střelecké průseky v poloze Křížový buk na dobové fotografii.

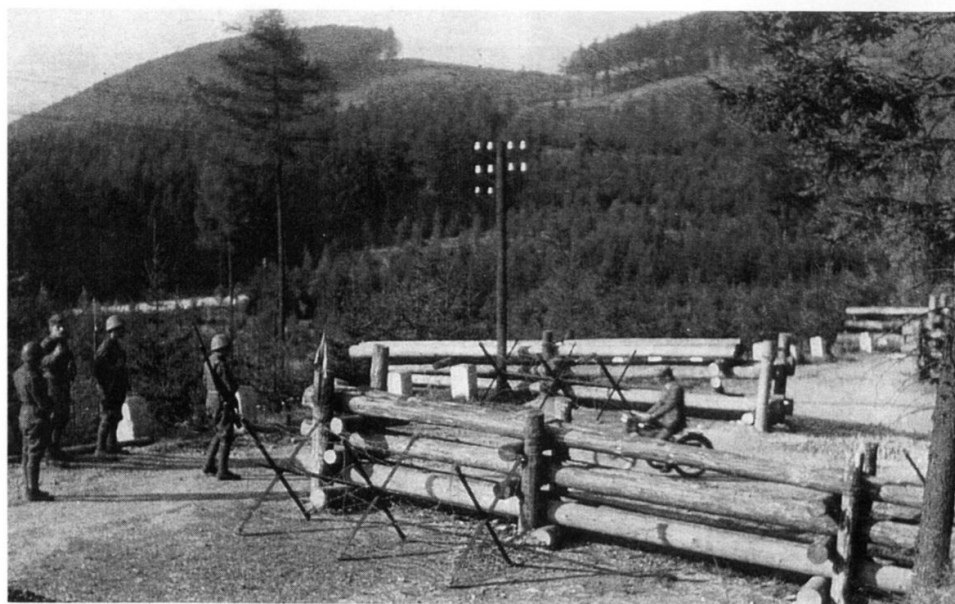
Silniční zátaras na Křížovém buku s československou hlídkou v r. 1938.

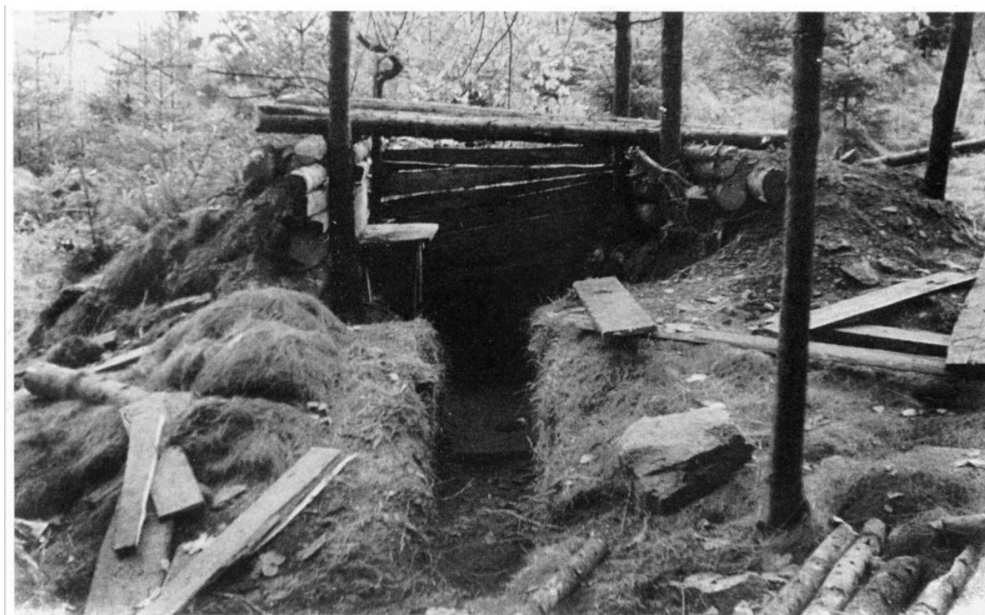
Pohled do týlu kulometného hnízda u Křížového buku v r. 1938.
